MÓR

HELYI ÉRTÉKEI

ÉRTÉKVIZSGÁLAT - ÉRTÉKLELTÁR

KÉSZÍTETTE: SZÉKELY NÓRA TELEPÜLÉSI FŐÉPÍTÉSZ

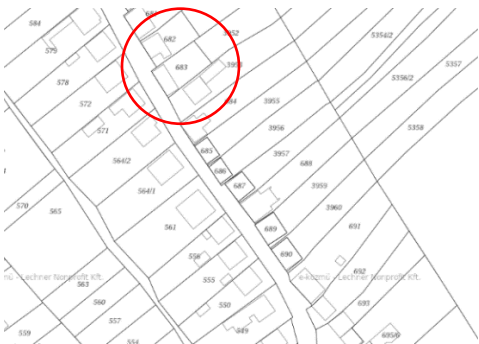
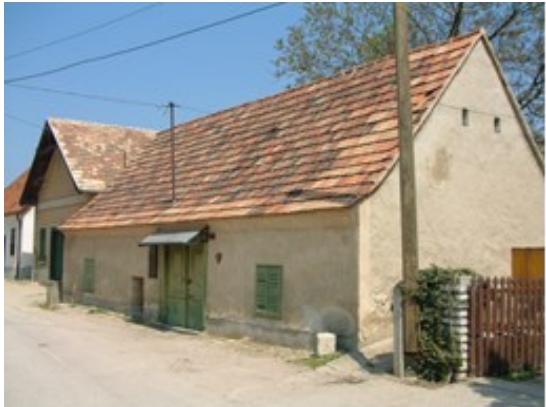
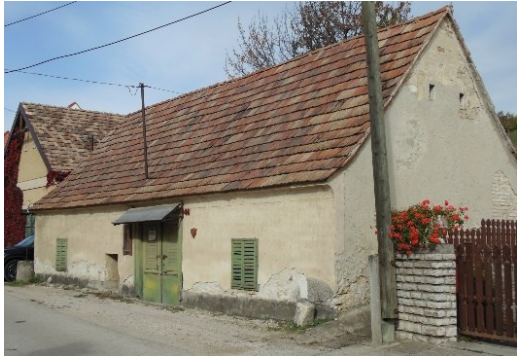
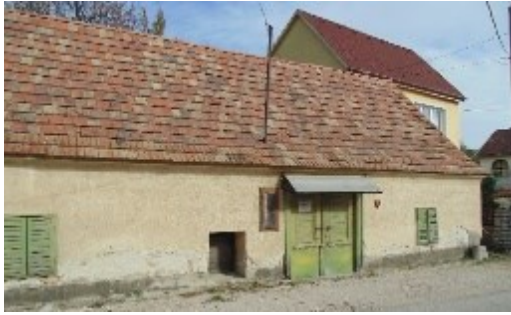
az érték helye	hrsz	helyszínrajz és képek
Pince u.	683

védelem meghatározó elemei anno: <ul style="list-style-type: none"> - az épület elhelyezkedése; - az épület egyszerű tömege, tetőzete, tetőhéjalása; - homlokzatképzés-oromfalképzése; - homlokzati nyílásosztás, homlokzati nyílászárak részletei - környezetének alakítása

műszaki állapota a védelem alá helyezéskor: „avult”		jelen:
változtatási javaslat: részleges védelem <u>teljes védelem</u> védelem törlése

javasolt védelem jellege: helyi védelem megtartása

helyi védelem elrendelése: épület egész		az adatfelvétel időpontja: 2022. szeptember
védelem alapja: <ul style="list-style-type: none"> - az épület elhelyezkedése, építési vonala; - az épület tömege, tetőhéjalása - homlokzati nyílásrendje; - a homlokzat díszítése kiterjedése: építményekre, építményrészekre, épületelemre, épületdíszre tömegformálásra

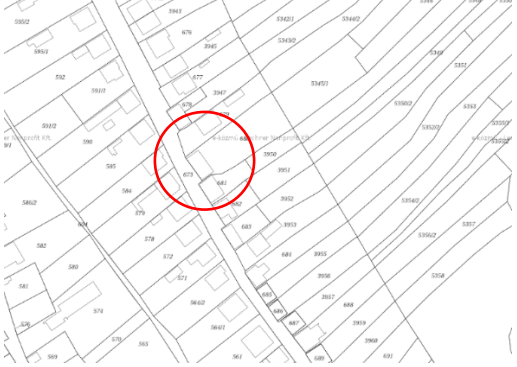
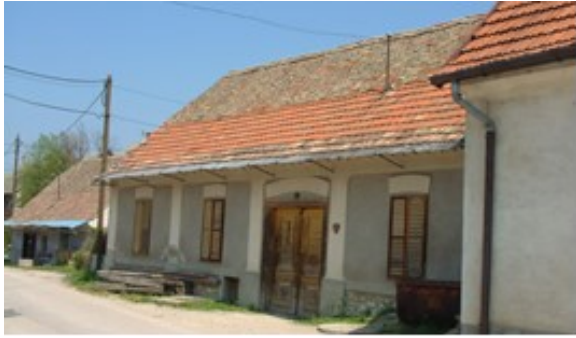
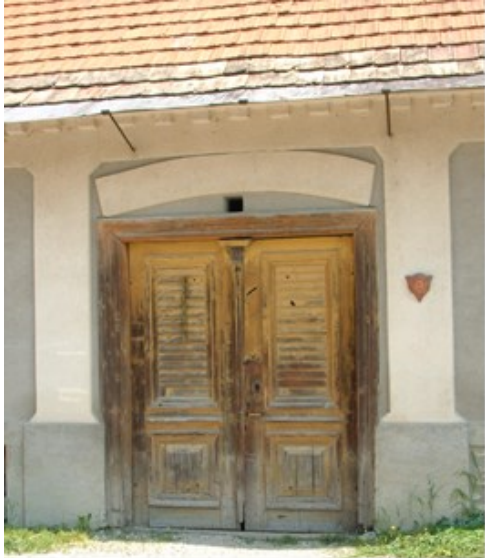
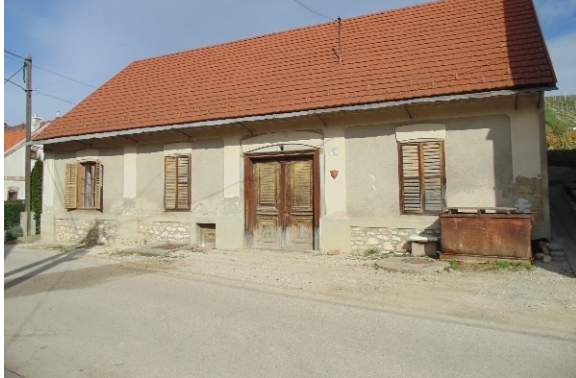
az érték helye	hrsz	helyszínrajz és képek
<p>Pince u.</p> <p>„jelentős értéket képvisel – hosszán elnyúló tömegével, díszes homlokzat-képzéssel.”</p>	680

<p>védelem meghatározó elemei anno:</p> <ul style="list-style-type: none"> - az épület elhelyezkedése; - az épület egyszerű tömege, tetőzete, tetőhéjalása; - homlokzatképzés-oromfalképzése; - homlokzati nyílásosztás, homlokzati nyílászárak részletei - környezetének alakítása - kő lábazat

<p>műszaki állapota a védelem alá helyezéskor: „avult”</p>		
<p>változtatási javaslat: részleges védelem <u>teljes védelem</u> védelem törlése</p>		<p>jelen:</p>
<p>javasolt védelem jellege:</p> <p>helyi védelem megtartása</p>

<p>helyi védelem elrendelése: épület egész</p>		<p>az adatfelvétel időpontja: 2022. szeptember</p>
<p>védelem alapja:</p> <ul style="list-style-type: none"> – az épület elhelyezkedése, építési vonala; – az épület tömege, tetőhéjalása – homlokzati nyílásrendje; – a homlokzat díszítése – lábazat <p>kiterjedése: építményekre, építményrészekre, épületelemre, épületdíszre tömegformálásra</p>

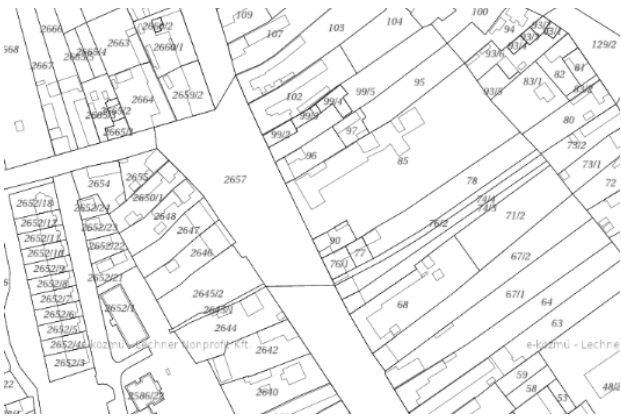
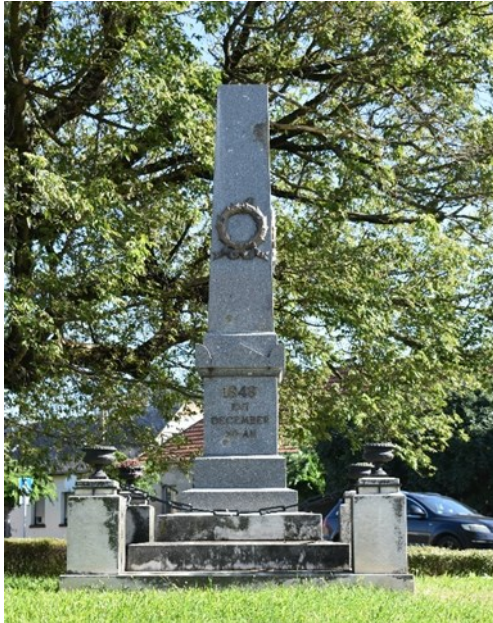
az érték helye	hrsz	helyszínrajz és képek
Szabadság tér	2657

rendeltetés: 48-as emlékmű		
védelem jellege: helyi egyedi védelem		
védelem meghatározó elemei anno: A móri csatavesztésnek, a csata 32 hősi halottjának állít emléket az 1848-as emlékmű, melyet 1874-ben avattak fel a Szabadság téren. (Az ütközet Perczel Mór csapata és az osztrák seregek között 1848.december 30-án 10 órakor kezdődött.)		anno 2004 előtt:  
műszaki állapota a védelem alá helyezéskor:		
műszaki állapota napjainkban:

változtatási javaslat: részleges védelem teljes védelem védelem törlése		
javasolt védelem jellege : helyi védelem megtartása		jelen:

helyi védelem elrendelése: emlékmű egésze		
védelem alapja:		
kiterjedése:		
		az adatfelvétel időpontja: 2022. szeptember

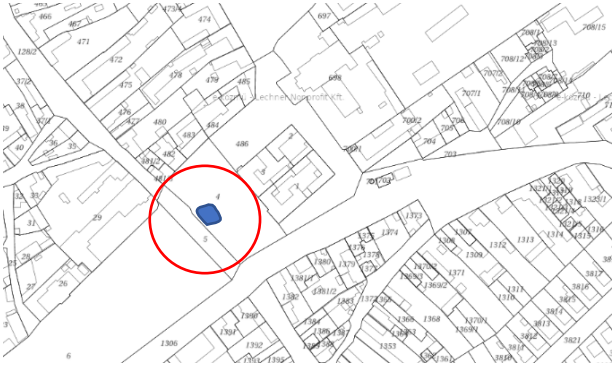
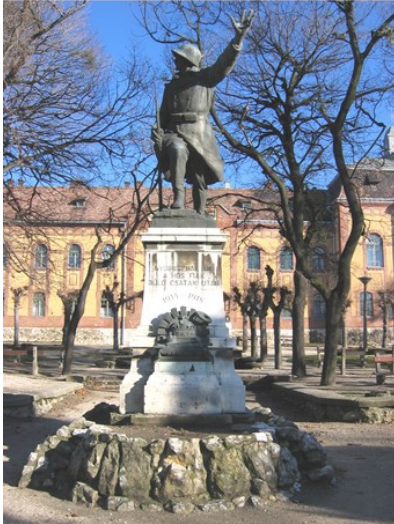
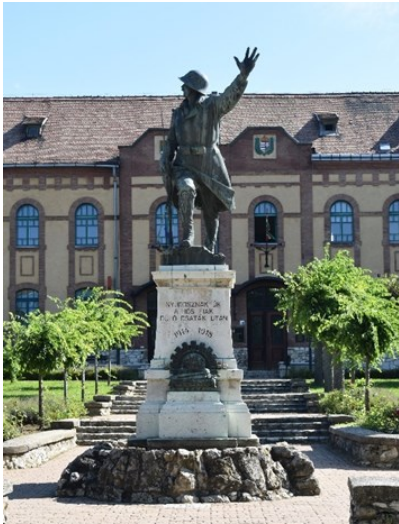
az érték helye	hrsz	helyszínrajz és képek
Szent István tér	4

rendeltetés: emlékmű		
védelem jellege: helyi egyedi védelem		
<p>védelem meghatározó elemei:</p> <p>A város közepén a Szent István tér és a Kapucinus tér határán felállított katonaszobor őrzi az I. világháború elesetteinek emlékét.</p> <p>Felirata: „Nyugszanak ők a hős fiak dúló csaták után”.</p>		<p>anno:</p>

<p>műszaki állapota a védelem alá helyezéskor:</p>		
<p>műszaki állapota napjainkban:</p> <p>Felújított, folyamatosan karbantartott szobor</p>		<p>jelen:</p>

<p>változtatási javaslat:</p> <p>részleges védelem <u>teljes védelem</u> védelem törlése</p>		
<p>javasolt védelem jellege:</p> <p>helyi védelem megtartása</p>		
<p>helyi védelem elrendelése: szoborra</p>		
<p>védelem alapja: szoborra, képzőművészeti alkotásra,</p> <p>kiterjedése: szoborra, képzőművészeti alkotásra,</p>		<p>az adatfelvétel időpontja: 2022. szeptember</p>

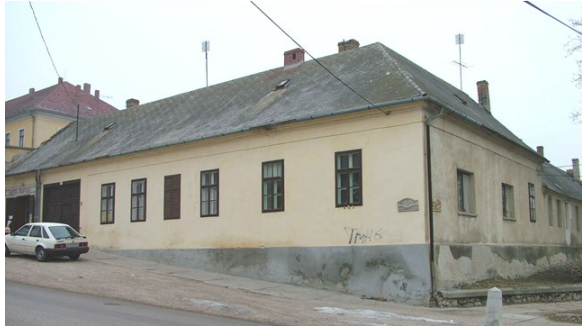
az érték helye	hrsz	helyszínrajz és képek
Kapucinus tér 5. Kapucinus tér 2.	700/1 700/2	 
rendeltetés: lakóépület		
védelem jellege: helyi egyedi védelem		
<p>védelem meghatározó elemei anno:</p> <p>„A lakóház és üzlet épület fontos utcaképi, illetve térfalalkotó. Az 1883-as kataszteri térképen már látható. A sarokház déli szárnya térdfalépítéssel megmagasítandó egységes párkánymagasságig. Megőrzendő az álló formátumú nyílások rendje, a négyzetesek visszaalakítandók”.</p>		<p>anno 2004 előtt:</p>

<p>műszaki állapota a védelem alá helyezéskor:</p>		<p>jelen:</p>
<p>műszaki állapota napjainkban:</p> <p>Sok tulajdonos és eltérő ablaknyílások, ablakok. Közepes állapot. Nyílásosztás és méret teljes megváltoztatása, külső redőnytokos fehér, műanyag nyílászárókra történő csere.</p>		 
<p>változtatási javaslat:</p> <p>részleges védelem teljes védelem <u>védelem törlése</u></p>		
<p>javasolt védelem jellege:</p> <p>helyi védelem megszüntetése</p>

<p>helyi védelem elrendelése: -</p>		
<p>védelem alapja: -</p>		
<p>kiterjedése: -</p>		 
<p>az adatfelvétel időpontja: 2022. szeptember</p>

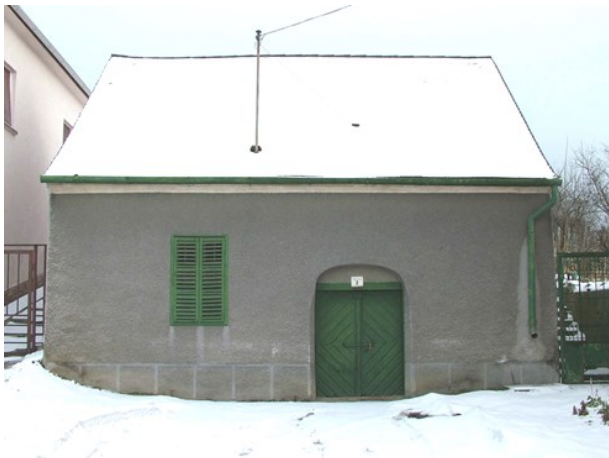
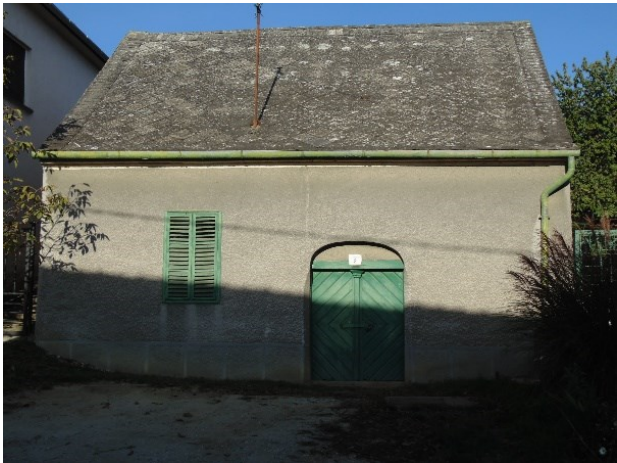
az érték helye	hrsz	helyszínrajz és képek
Vén-hegy, Hársfa u.	5417

rendeltetés: pince, prэшáz		
védelem jellege: helyi egyedi védelem		
<p>védelem meghatározó elemei anno:</p> <p>Védendő helyi érték, tömegét, a bejárati bolthajtás formáját és a kapuzat élszedését a fennmaradt formában kell megőrizni.</p> <p>Egyszerű, mai építkezési szokásoktól „érintetlen” pince.”</p>		<p>anno 2004 előtt:</p>

műszaki állapota a védelem alá helyezéskor:		
műszaki állapota napjainkban: Jó állapot.		
<p>változtatási javaslat:</p> <p>részleges védelem <u>teljes védelem</u> védelem törlése</p>		<p>jelen:</p>

javasolt védelem jellege: helyi védelem megtartása		
helyi védelem elrendelése: épület egész		
<p>védelem alapja:</p> <ul style="list-style-type: none"> - épület tömege, tetőzete, - építményekre, építményrészekre - homlokzati kialakítás <p>kiterjedése: építményekre, építményrészekre, épületelemre, épületdíszre, tömegformálásra</p>		<p>az adatfelvétel időpontja: 2022. szeptember</p>

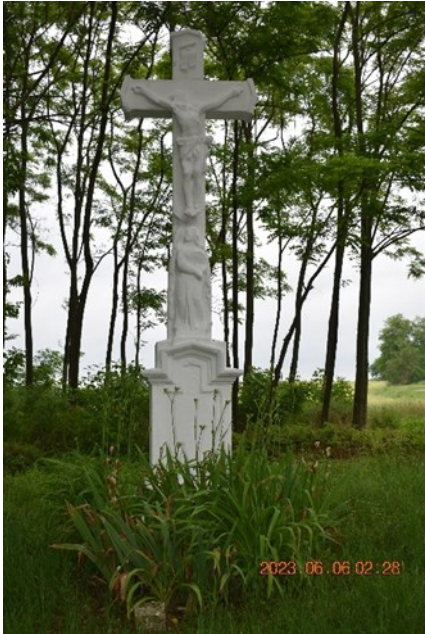
az érték helye	hrsz	helyszínrajz és képek
81. számú főút	0818/8 „a”alrészlet

rendeltetés: kereszt		
védelem jellege: helyi egyedi védelem		anno 2004 előtt:
<p>védelem meghatározó elemei anno:</p> <p>„Városszéli kereszt és fejfa, a 81-es számú főút út győri kivezetése mentén. A kereszt a település határában található, egy kisebb -ma már felhagyott- zártkerti dűlőút elágazásnál. A kereszt kisebb településjelzőként szolgál. Feliratából csak az évszám sejthető: 187?. Az öreg fejfa „feje” tulipános faragású. A fészület környezetének jókarban tartásáról gondoskodni kell, a fejfa teljes pusztulása esetén azt a fénykép alapján rekonstruálni kell.”</p>		 
műszaki állapota a védelem alá helyezéskor:		jelen:
<p>műszaki állapota napjainkban:</p> <p>Felújított, folyamatosan karbantartott szobor Csak a kereszt marad, védelem alatt, mert a fejfa nem fellelhető</p>

<p>változtatási javaslat:</p> <p>részleges védelem <u>teljes védelem</u> védelem törlése</p>

javasolt védelem jellege: helyi védelem megtartása		
helyi védelem elrendelése: szoborra		
<p>védelem alapja: szoborra, képzőművészeti alkotásra,</p> <p>kiterjedése: szoborra, képzőművészeti alkotásra,</p>		
		az adatfelvétel időpontja: 2023. augusztus
