MÓR

HELYI ÉRTÉKEI

ÉRTÉKVIZSGÁLAT - ÉRTÉKLELTÁR

KÉSZÍTETTE: SZÉKELY NÓRA TELEPÜLÉSI FŐÉPÍTÉS

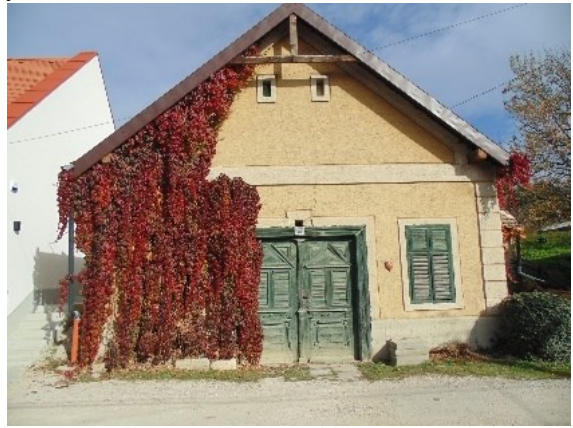
<p>védelem alapja:</p> <ul style="list-style-type: none"> – az épület elhelyezkedése, építési vonala; – az épület tömege, tetőhíjalása – homlokzati nyílásrendje; – a homlokzat díszítése <p>kiterjedése: építményekre, építményrészekre, épületelemre, épületdíszre tömegformálásra</p>

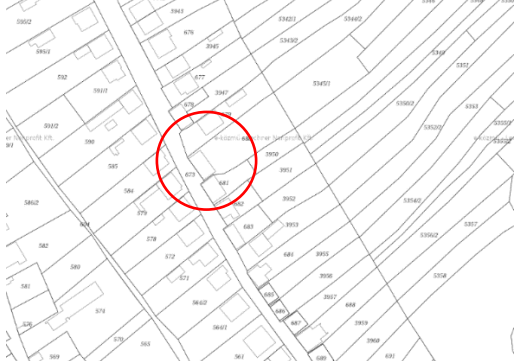
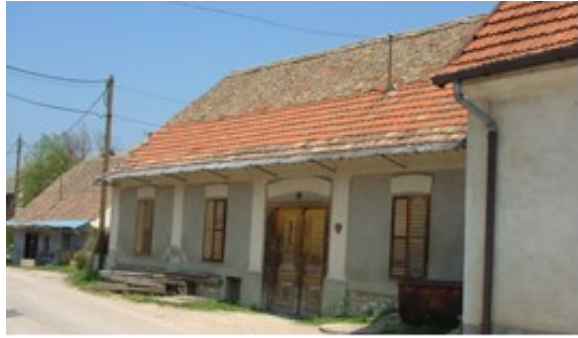
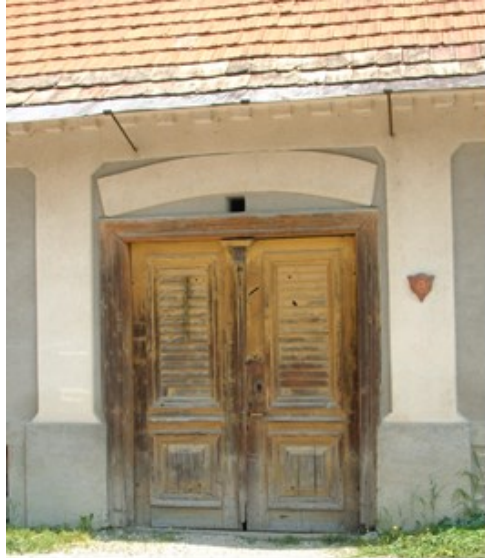
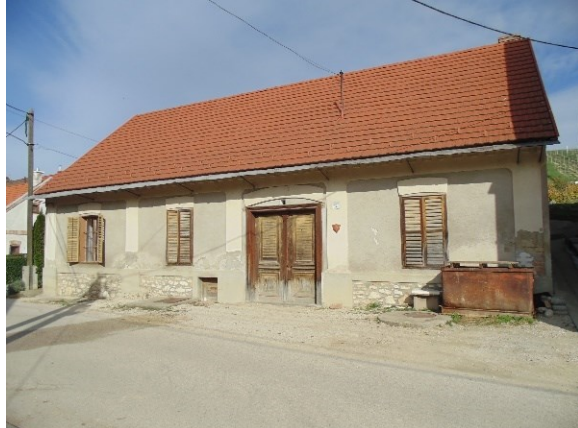
az érték helye	hrsz	helyszínrajz és képek
<p>Pince u.</p> <p>„jelentős értéket képvisel – hosszán elnyúló tömegével, díszes homlokzat-képzéssel.”</p>	680

<p>védelem meghatározó elemei anno:</p> <ul style="list-style-type: none"> - az épület elhelyezkedése; - az épület egyszerű tömege, tetőzete, tetőhéjalása; - homlokzatképzés-oromfalképzése; - homlokzati nyílásosztás, homlokzati nyílászárak részletei - környezetének alakítása - kő lábazat

<p>műszaki állapota a védelem alá helyezéskor: „avult”</p>		<p>jelen:</p>
<p>változtatási javaslat: részleges védelem <u>teljes védelem</u> védelem törlése</p>

<p>javasolt védelem jellege:</p> <p>helyi védelem megtartása</p>		<p>az adatfelvétel időpontja: 2022. szeptember</p>
<p>helyi védelem elrendelése: épület egész</p> <p>védelem alapja:</p> <ul style="list-style-type: none"> – az épület elhelyezkedése, építési vonala; – az épület tömege, tetőhéjalása – homlokzati nyílásrendje; – a homlokzat díszítése – lábazat <p>kiterjedése: építményekre, építményrészekre, épületelemre, épületdíszre tömegformálásra</p>

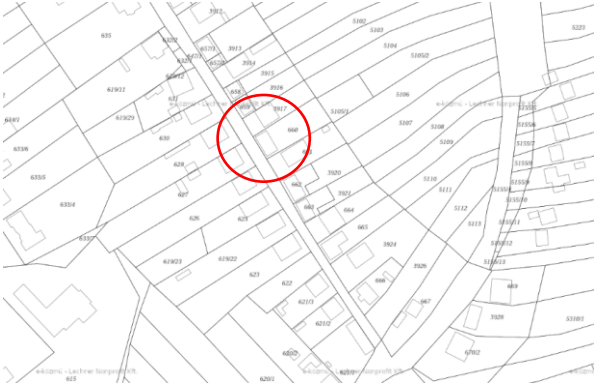
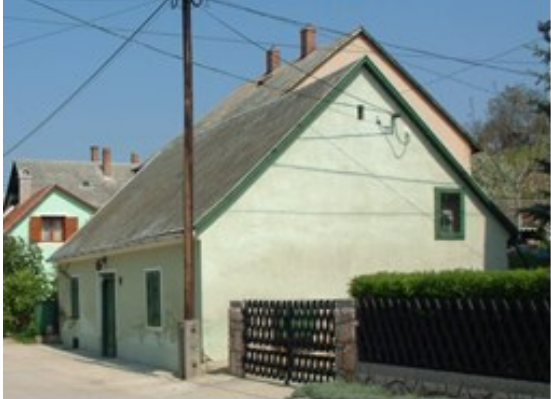
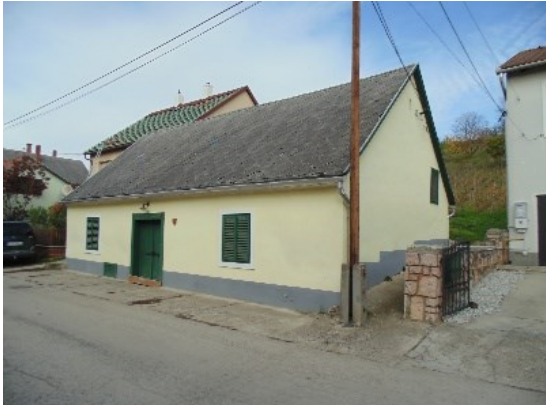
az érték helye	hrsz	helyszínrajz és képek
Pince sor 18.	660

rendeltetés: pince, prэшáz		
védelem jellege: helyi egyedi védelem		anno 2004 előtt:
védelem meghatározó elemei anno: <ul style="list-style-type: none"> - az épület elhelyezkedése a telken, építési vonal - egyszerű tömege és tető formája; - homlokzati nyílásrendje, - nyílásosztás;

műszaki állapota a védelem alá helyezéskor: „közepes”		jelen:
változtatási javaslat: részleges védelem <u>teljes védelem</u> védelem törlése

javasolt védelem jellege: helyi védelem megtartása		
helyi védelem elrendelése: épület egész		
védelem alapja: <ul style="list-style-type: none"> - az épület elhelyezkedése, építési vonala; - az épület tömege, - homlokzati nyílásrendje; - a homlokzat díszítése - tető formája 		 
kiterjedése: építményekre, építményrészekre, épületelemre, épületdíszre tömegformálásra		az adatfelvétel időpontja: 2022. szeptember

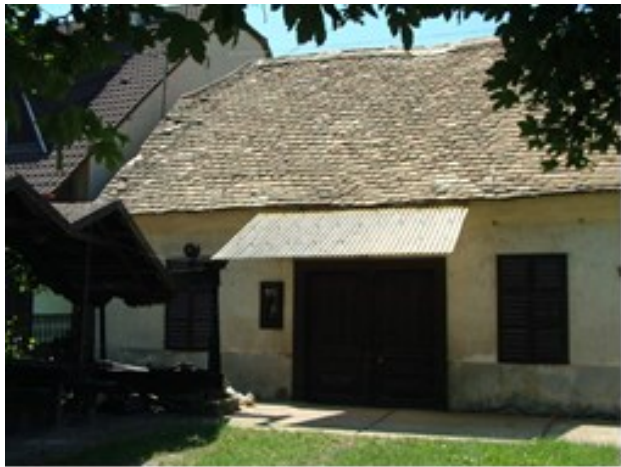
az érték helye	hrsz	helyszínrajz és képek
Zrínyi u. 37.	389	 
rendeltetés: pince,		
védelem jellege: helyi egyedi védelem		
védelem meghatározó elemei anno: <ul style="list-style-type: none"> - épület tömege, tetőzete, - bejárati kapuzata, - asztalos részletei 		anno 2004 előtt:

műszaki állapota a védelem alá helyezéskor: „műszaki állapota közepes”		
műszaki állapota napjainkban: felújított, jó műszaki állapotú átépített pince, a falújítás során ügyeltek a részletekre, kapuk és nyílászárók megtartására		
változtatási javaslat: részleges védelem <u>teljes védelem</u> védelem törlése		
javasolt védelem jellege: helyi védelem megtartása		jelen:  
helyi védelem elrendelése: épület egész		
védelem alapja: <ul style="list-style-type: none"> – az épület elhelyezkedése, építési vonala; – az épület tömege, – bejárati kapuzata, – asztalos részletei 		
kiterjedése: építményekre, építményrészekre, épületelemre, épületdíszre, tömegformálásra

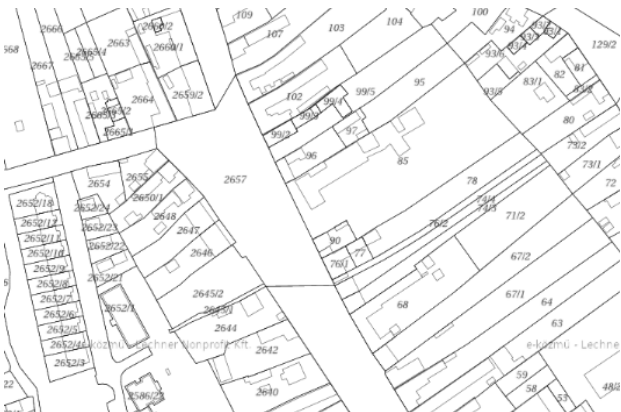
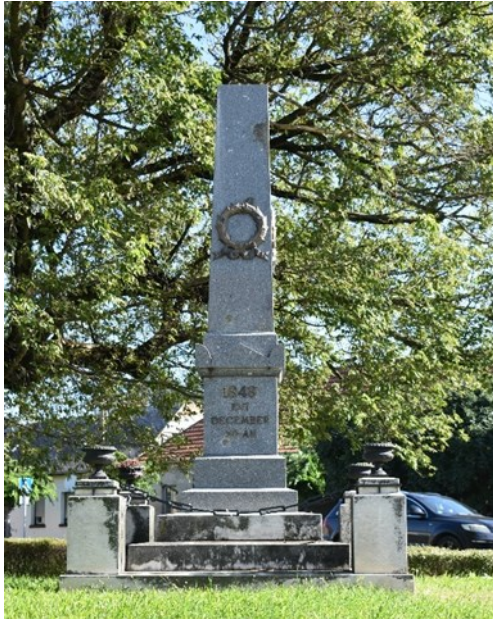
az érték helye	hrsz	helyszínrajz és képek
Szabadság tér	2657

rendeltetés: 48-as emlékmű		
védelem jellege: helyi egyedi védelem		
védelem meghatározó elemei anno: A móri csatavesztésnek, a csata 32 hősi halottjának állít emléket az 1848-as emlékmű, melyet 1874-ben avattak fel a Szabadság téren. (Az ütközet Perczel Mór csapata és az osztrák seregek között 1848.december 30-án 10 órakor kezdődött.)		anno 2004 előtt:  
műszaki állapota a védelem alá helyezéskor:

változtatási javaslat: részleges védelem teljes védelem védelem törlése		
javasolt védelem jellege : helyi védelem megtartása		jelen:

helyi védelem elrendelése: emlékmű egésze		
védelem alapja:		
kiterjedése:		
az adatfelvétel időpontja: 2022. szeptember

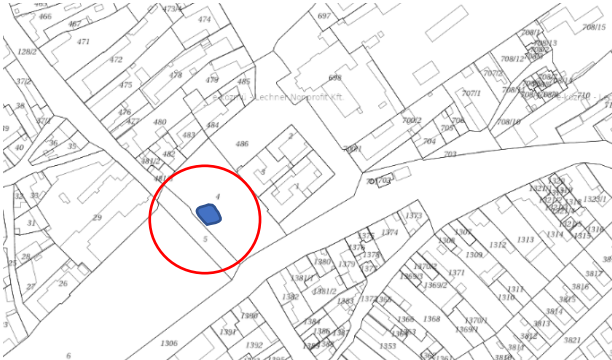
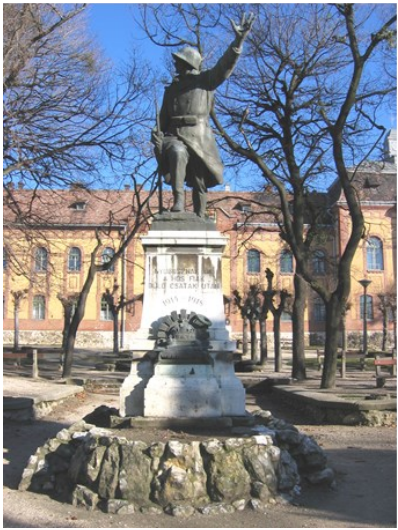
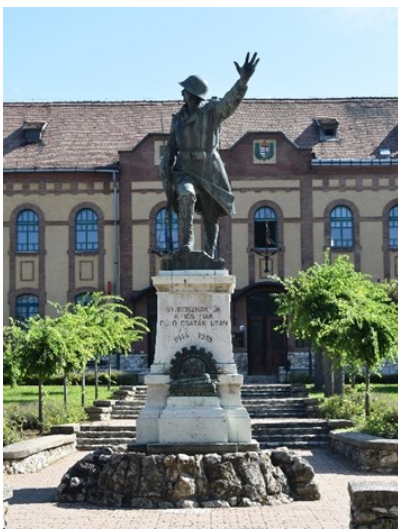
az érték helye	hrsz	helyszínrajz és képek
Szent István tér	4

rendeltetés: emlékmű		
védelem jellege: helyi egyedi védelem		
<p>védelem meghatározó elemei:</p> <p>A város közepén a Szent István tér és a Kapucinus tér határán felállított katonaszobor őrzi az I. világháború elesetteinek emlékét.</p> <p>Felirata: „Nyugszanak ők a hős fiak dúló csaták után”.</p>		<p>anno:</p>

műszaki állapota a védelem alá helyezéskor:		
<p>műszaki állapota napjainkban:</p> <p>Felújított, folyamatosan karbantartott szobor</p>		
<p>változtatási javaslat:</p> <p>részleges védelem <u>teljes védelem</u> védelem törlése</p>		<p>jelen:</p>

<p>javasolt védelem jellege:</p> <p>helyi védelem megtartása</p>		
<p>helyi védelem elrendelése: szoborra</p>		
<p>védelem alapja: szoborra, képzőművészeti alkotásra,</p> <p>kiterjedése: szoborra, képzőművészeti alkotásra,</p>		<p>az adatfelvétel időpontja: 2022. szeptember</p>

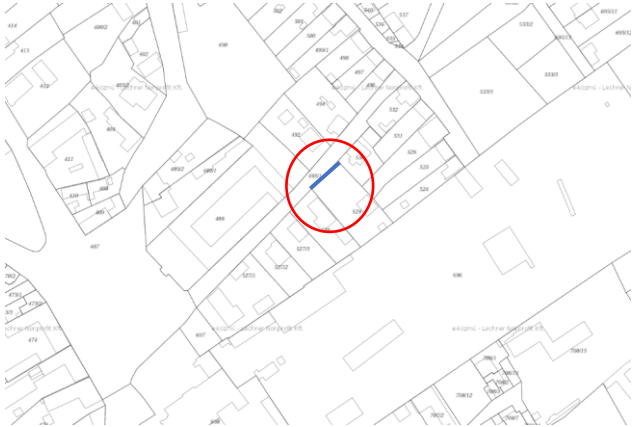
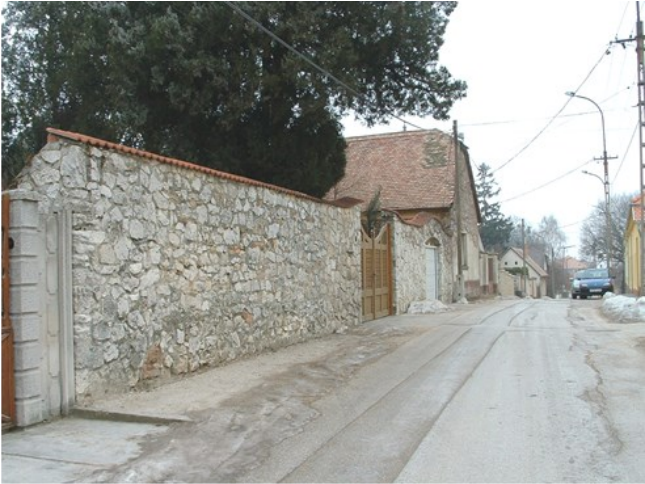
az érték helye	hrsz	helyszínrajz és képek
Pince u. 6.	529

rendeltetés: utcafronti kerítés		
védelem jellege: helyi egyedi védelem		
<p>védelem meghatározó elemei anno:</p> <p>„Szabálytalan, válogatatlan terméskőből falazott kerítés. A település területén található hasonló karakterű kerítések kiemelkedő utcaképi elemek, azok védendő helyi építészeti és építészettörténeti értékek.”</p>		<p>anno 2004 előtt:</p>

műszaki állapota a védelem alá helyezéskor:		
<p>műszaki állapota napjainkban: Jó állapotú</p>		
<p>változtatási javaslat: <u>részleges védelem</u> teljes védelem védelem törlése</p>		<p>jelen:</p>  
<p>javasolt védelem jellege:</p> <p>helyi védelem részleges csak a kerítésre</p>		
helyi védelem elrendelése: -		
<p>védelem alapja:</p> <p>utcafronti kerítés</p> <p>kiterjedése: kerítésre</p>		
		<p>az adatfelvétel időpontja: 2022. szeptember</p>

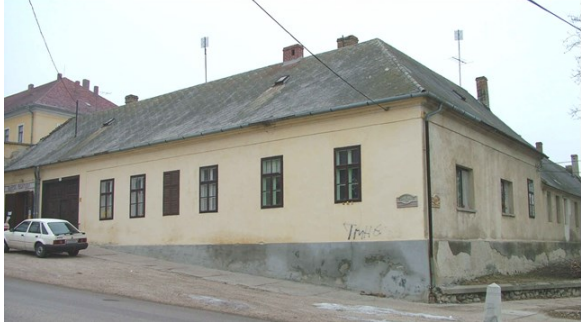
az érték helye	hrsz	helyszínrajz és képek
Kapucinus tér 5. Kapucinus tér 2.	700/1 700/2	 
rendeltetés: lakóépület		
védelem jellege: helyi egyedi védelem		
<p>védelem meghatározó elemei anno:</p> <p>„A lakóház és üzlet épület fontos utcaképi, illetve térfalalkotó. Az 1883-as kataszteri térképen már látható. A sarokház déli szárnya térdfalépítéssel megmagasítandó egységes párkánymagasságig. Megőrzendő az álló formátumú nyílások rendje, a négyzetesek visszaalakítandók”.</p>		<p>anno 2004 előtt:</p>

<p>műszaki állapota a védelem alá helyezéskor:</p>		<p>jelen:</p>
<p>műszaki állapota napjainkban:</p> <p>Sok tulajdonos és eltérő ablaknyílások, ablakok. Közepes állapot. Nyílásosztás és méret teljes megváltoztatása, külső redőnytokos fehér, műanyag nyílászárókra történő csere.</p>		 
<p>változtatási javaslat:</p> <p>részleges védelem teljes védelem <u>védelem törlése</u></p>		
<p>javasolt védelem jellege:</p> <p>helyi védelem megszüntetése</p>

<p>helyi védelem elrendelése: -</p>		
<p>védelem alapja: -</p>		
<p>kiterjedése: -</p>		 
<p>az adatfelvétel időpontja: 2022. szeptember</p>

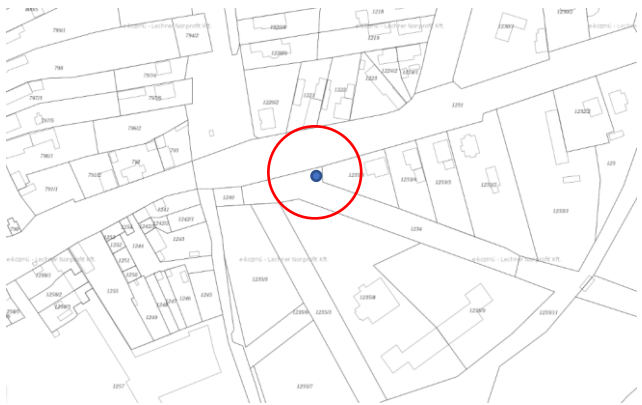
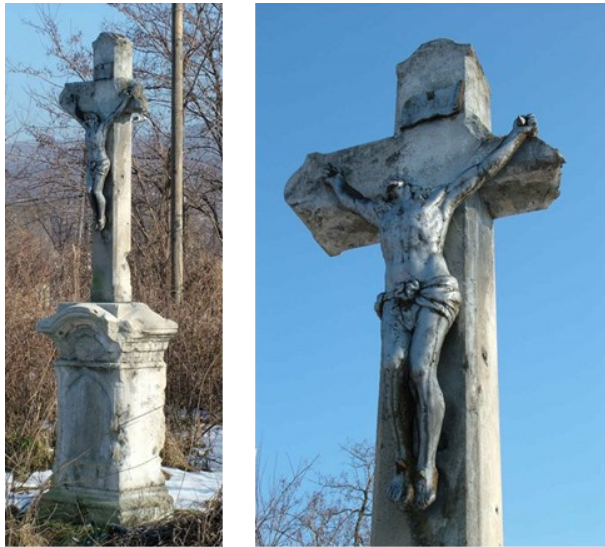
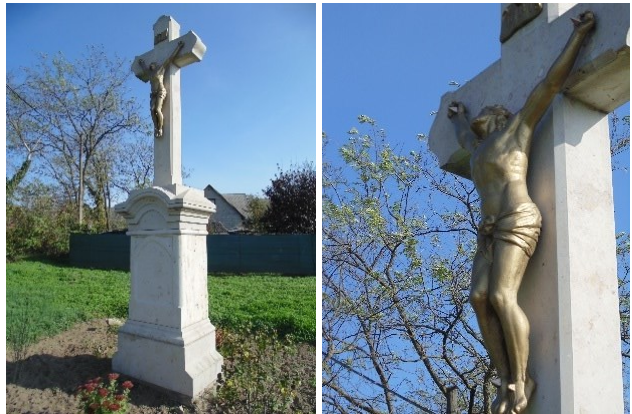
az érték helye	hrsz	helyszínrajz és képek
Széchenyi u – Csókakői út	1234

rendeltetés: kereszt		
védelem jellege: helyi egyedi védelem		
védelem meghatározó elemei: „Városszéli kereszt, a Pusztavámi bevezető út mentén. Felirata: „RENOVÁLTATOTT A MÓRI R.K. EGYHÁZKÖZSÉG ÁLTAL AZ 1933. ÉVBEN.” Védendő helyi érték. A fészület környezetének jókarban tartásáról gondoskodni kell”		anno 2004 előtt:

műszaki állapota a védelem alá helyezéskor:		
műszaki állapota napjainkban: Felújított, folyamatosan karbantartott szobor		jelen:

változtatási javaslat: részleges védelem <u>teljes védelem</u> védelem törlése		
javasolt védelem jellege: helyi védelem megtartása		
helyi védelem elrendelése: szoborra		
védelem alapja: szoborra, képzőművészeti alkotásra kiterjedése: szoborra, képzőművészeti alkotásra		
az adatfelvétel időpontja: 2022. szeptember

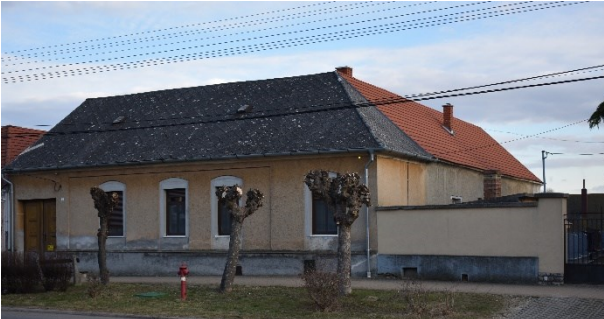
az érték helye	hatsz	helyszínrajz és képek
Bajcsy-Zsilinszky u. 6.	1379	 
rendeltetés: lakóépület		
védelem jellege: helyi egyedi védelem		
védelem meghatározó elemei anno: <p>- az épület tömege és utcai homlokzata</p> <p>„1800-ban épült klasszicista lakóház, kapu+3+1 nyílásosztással. Földszintes, zárSORÚ tömege fontos utcaKépi elem. A palafedés cserépre cserélendő.”</p>		<p>anno 2004 előtt:</p>  
műszaki állapota a védelem alá helyezéskor:		
műszaki állapota napjainkban: <p>Jó állapot, ugyanakkor az utcai homlokzaton az ablakok cseréje megtörtént, kisebb, más nyílásosztású műanyag, redőnyös ablak került beépítésre a falsíktól beljebb ugratva. Ezzel a teljes homlokzat régi képe megváltozott.</p>		<p>jelen:</p>

változtatási javaslat: <p>részleges védelem teljes védelem <u>védelem törlése</u></p>		 
javasolt védelem jellege: <p>helyi védelem megszüntetése</p>		
helyi védelem elrendelése: -		
védelem alapja: - <p>kiterjedése: -</p>

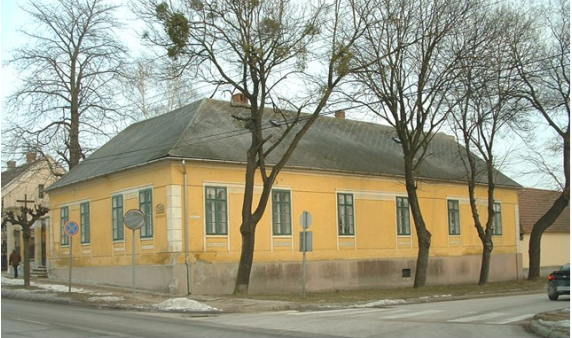
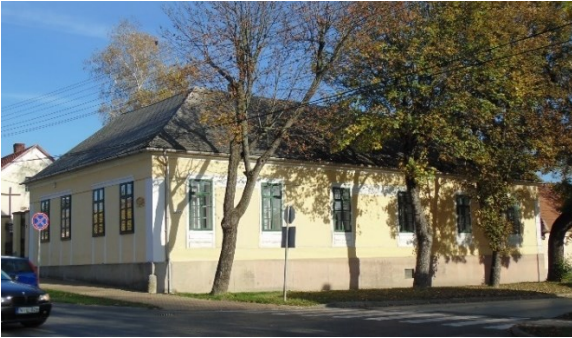
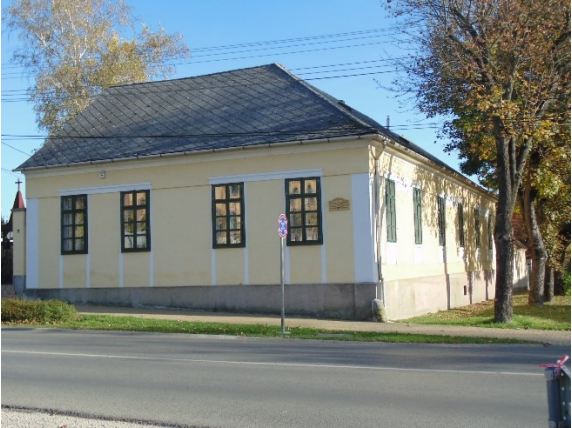
az érték helye	hrsz	helyszínrajz és képek
Bajcsy-Zsilinszky u. 2.	1382	 
rendeltetés: lakóépület		
védelem jellege: helyi egyedi védelem		
<p>védelem meghatározó elemei anno:</p> <p>- az épület tömege és utcai homlokzatai, melynek színezése megtartandó</p> <p>„Négy (tér felé néző oldalon) + 6 (Táncsics M. utcai oldalon) nyílászáró tengelyes klasszicista lakóépület 1820-ból. Szép, tiszta architektúrájú épület, fontos utcafépí elem.”</p>		<p>anno 2004 előtt:</p>

műszaki állapota a védelem alá helyezéskor:		
<p>műszaki állapota napjainkban: Jó állapot</p>		<p>jelen:</p>

<p>változtatási javaslat:</p> <p>részleges védelem <u>teljes védelem</u> védelem törlése</p>		
<p>javasolt védelem jellege:</p> <p>helyi védelem megtartása</p>		
<p>helyi védelem elrendelése: épület egész</p>		
<p>védelem alapja:</p> <ul style="list-style-type: none"> - épület tömege, tetőzete, - építményekre, építményrészekre - homlokzati kialakítás <p>kiterjedése: építményekre, építményrészekre, épületelemre, épületdíszre, tömegformálásra</p>

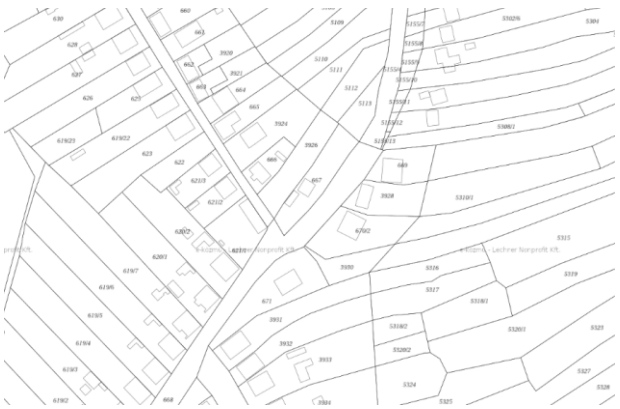
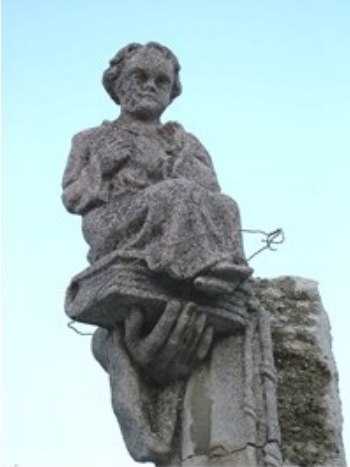
az érték helye	hrsz	helyszínrajz és képek
Pince sor	3926

rendeltetés: szobor		
védelem jellege: korábban védett		
<p>védelem meghatározó elemei anno:</p> <p>„Rombolt pincesori szobor. A szentnek csak a teste és a gyermeket tartó keze ép, mintha a véletlen tanúságaként kiemelte volna élete példázatának szerepét: a gyermekek „kézen hordozása” a legfontosabb. Jelen állapotában is értékes, védendő. Felirat: „Isten dicsőségére emeltette Kaas Antal és neje Frey Mária 1944”</p>		<p>anno 2004 előtt:</p> <div style="display: flex; justify-content: space-around;">

</div>
<p>műszaki állapota a védelem alá helyezéskor:</p>		
<p>műszaki állapota napjainkban:</p> <p>Megsemmisült.</p>		<p>jelen: -</p>
<p>változtatási javaslat: -</p>		
<p>javasolt védelem jellege: -</p>		
<p>helyi védelem elrendelése: -</p>		
<p>védelem alapja: -</p> <p>kiterjedése: -</p>		
		<p>az adatfelvétel időpontja: 2022. szeptember</p>

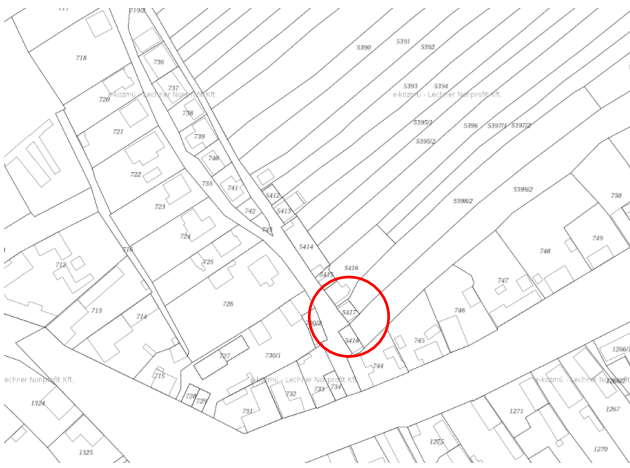
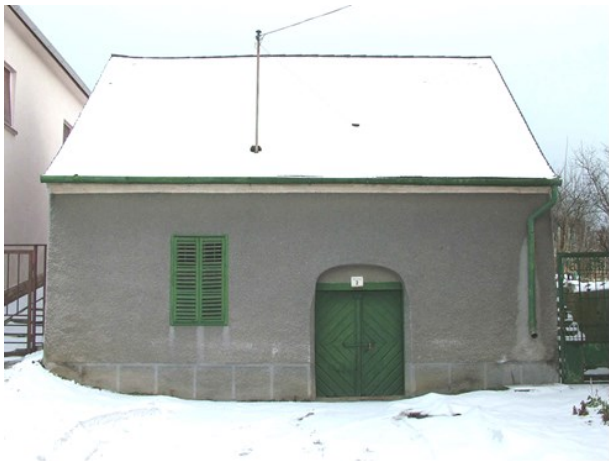
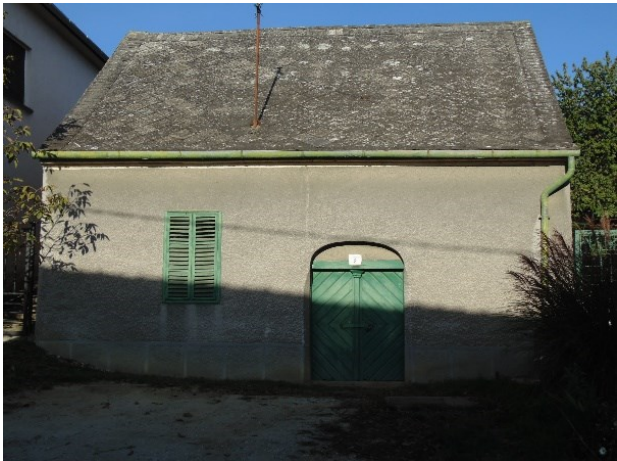
az érték helye	hrsz	helyszínrajz és képek
Vén-hegy, Hársfa u.	5417

rendeltetés: pince, prэшáz		
védelem jellege: helyi egyedi védelem		
<p>védelem meghatározó elemei anno:</p> <p>Védendő helyi érték, tömegét, a bejárati bolthajtás formáját és a kapuzat élszedését a fennmaradt formában kell megőrizni.</p> <p>Egyszerű, mai építkezési szokásoktól „érintetlen” pince.”</p>		<p>anno 2004 előtt:</p>

műszaki állapota a védelem alá helyezéskor:		
<p>műszaki állapota napjainkban: Jó állapot.</p>		
<p>változtatási javaslat:</p> <p>részleges védelem <u>teljes védelem</u> védelem törlése</p>		<p>jelen:</p>

<p>javasolt védelem jellege: helyi védelem megtartása</p>		
<p>helyi védelem elrendelése: épület egész</p>		
<p>védelem alapja:</p> <ul style="list-style-type: none"> - épület tömege, tetőzete, - építményekre, építményrészekre - homlokzati kialakítás <p>kiterjedése: építményekre, építményrészekre, épületelemre, épületdíszre, tömegformálásra</p>		<p>az adatfelvétel időpontja: 2022. szeptember</p>

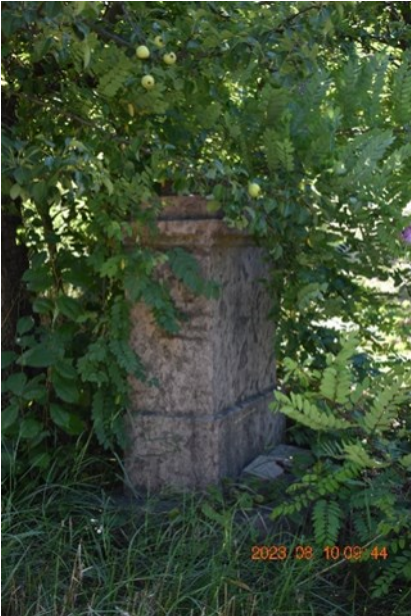
az érték helye	hrsz	helyszínrajz és képek
Kecske-hegy	5622	 
rendeltetés: kereszt		
védelem jellege: helyi egyedi védelem		
védelem meghatározó elemei anno: „A vörös kőből készített keresztről hiányzik a Jézus-szobor, felirat nem olvasható. A kecske-hegyi kereszt (közel a kápolnához) helyi kultúrtörténeti érték. A kereszt környezetének jókarban tartásáról gondoskodni kell.”		anno 2004 előtt:  
műszaki állapota a védelem alá helyezéskor:		
műszaki állapota napjainkban: Csak a talpzat lelhető fel, a kereszt eltűnt, de javasolt lenne újra keresztet elhelyezni rajta		jelen:

változtatási javaslat: <u>részleges védelem</u> teljes védelem védelem törlése		
javasolt védelem jellege: helyi védelem megtartása a talpazatra		
helyi védelem elrendelése: talpazatra		
védelem alapja: teljes talpazat		
kiterjedése: teljes talpazat		az adatfelvétel időpontja: 2023. augusztus

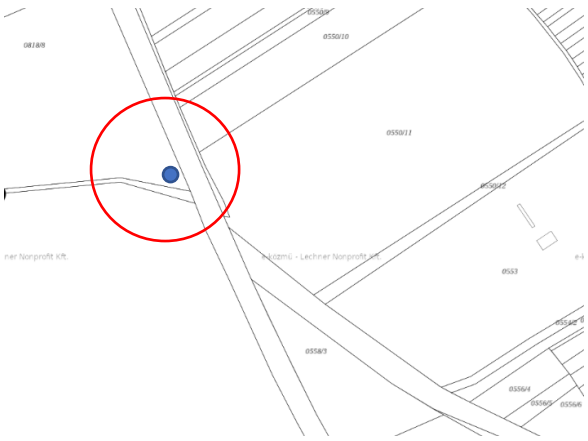
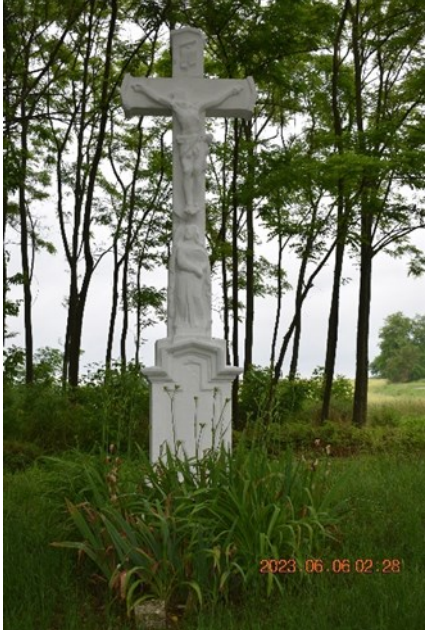
az érték helye	hrsz	helyszínrajz és képek
81. számú főút	0818/8 „a”alrészlet

rendeltetés: kereszt		
védelem jellege: helyi egyedi védelem		<p>anno 2004 előtt:</p>
<p>védelem meghatározó elemei anno:</p> <p>„Városszéli kereszt és fejfa, a 81-es számú főút út győri kivezetése mentén. A kereszt a település határában található, egy kisebb -ma már felhagyott- zártkerti dűlőút elágazásnál. A kereszt kisebb településjelzőként szolgál. Feliratából csak az évszám sejthető: 187?. Az öreg fejfa „feje” tulipános faragású. A fészület környezetének jókarban tartásáról gondoskodni kell, a fejfa teljes pusztulása esetén azt a fénykép alapján rekonstruálni kell.”</p>		 
<p>műszaki állapota a védelem alá helyezéskor:</p>		<p>jelen:</p>
<p>műszaki állapota napjainkban:</p> <p>Felújított, folyamatosan karbantartott szobor Csak a kereszt marad, védelem alatt, mert a fejfa nem fellelhető</p>

<p>változtatási javaslat:</p> <p>részleges védelem <u>teljes védelem</u> védelem törlése</p>

<p>javasolt védelem jellege: helyi védelem megtartása</p>		
<p>helyi védelem elrendelése: szoborra</p>		
<p>védelem alapja: szoborra, képzőművészeti alkotásra,</p> <p>kiterjedése: szoborra, képzőművészeti alkotásra,</p>		
		<p>az adatfelvétel időpontja: 2023. augusztus</p>
